# Sateliti

## STANJE AMATERSKIH IN DRUGIH SATELITOV - JANUAR 2001

Matjaž Vidmar, S53MV

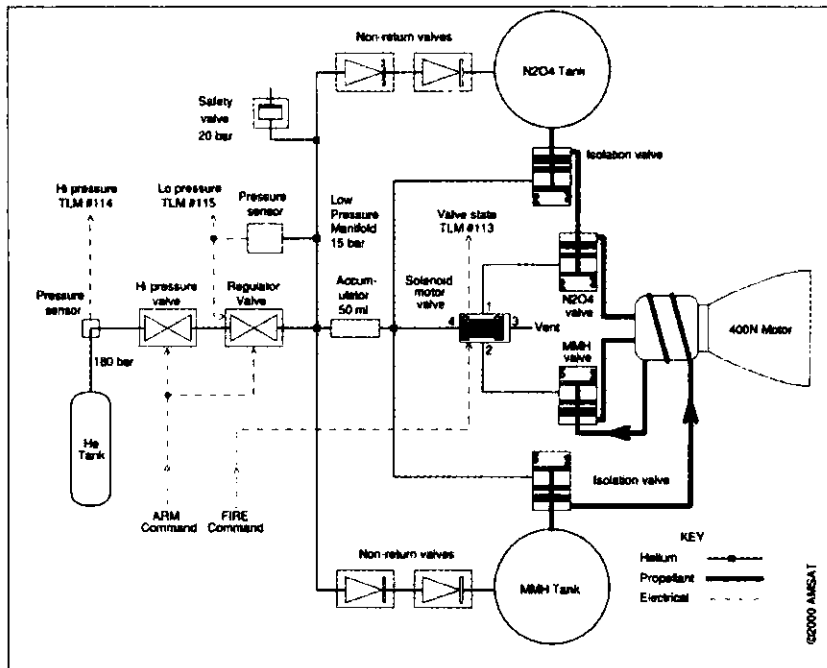
Slika 1 - P3D 400N Motor System.

Napeljava plinov in tekočin na krovu AO-40 je prikazana na sliki 1. Visokotlačna posoda je napolnjena s helijem z začetnim tlakom 200 barov.

Helij preko regulatorja pritiska poriva tekoče gorivo monometilhidrazin (MMH) in tekoči oksidator dušikov tetroksid (N2O4) v raketni motor. Hkrati s helijem upravlja tudi elektromagnetni ventil (Solenoid motor valve), ki krmili dva pnevmatska ventila za gorivo in oksidator.

V prvem poskusu vžiga raketnega motorja 10. decembra 2000 se ni zgodilo nič. Zatajila sta visokotlačna ventila za helij, tlak v posodah z gorivi ni narasel in pnevmatski ventili se sploh niso odprli. Naslednji dan so upravne postaje z več zaporednimi ukazi vseeno uspele "razma-

jati" visokotlačna ventila in dosegle nazivni tlak 15.8 barov v posodah z gorivom in oksidatorjem. Razlog za težave z visokotlačnimi ventiloma je verjetno korozija, ker so ventili na krovu AO-40 vrsto let čakali na izstrelitev satelita.

Vžlg motorja je zatem uspel, a tu so se pojavile nove težave. Namesto predvidenega delovanja motorja v dolžini treh minut, ki bi moral satelit pospešiti za 118m/s, se raketni motor ni ugasnil kljub temu, da je elektromagnetni ventil izvršil ukaz. Motor je gorel dalje še dodatne štiri minute in skupno pospešil satelit za 208m/s, dokler ni tlak v posodah z gorivom upadel na 6 barov. Za nerazumljivo obnašanje raketnega motorja se je našla ena sama razlaga: pri vgradnji elektromagnetnega ventila je prišlo do človeške napake, izhod 3 ali oddušnik (Vent) je ostal zaprt s pokrovom, ki bi ga morali odstraniti tik pred vgradnjo satelita na nosilno raketo.

Kljub vsem napakam se ni do te točke zgodilo še nič katastrofalnega. Raketni motor so v vsakem slučaju nameravali še prižgati v isti točki tirnice, tako da je pospešek za celih 208m/s celo koristen. 17 minut potem, ko se je motor ugasnil, pa je pritisk v posodah z gorivom v trenutku padel iz 6 barov na nič. Najverjetnejši razlog je pregrevanje motorja zaradi predolgega delovanja in samovžig goriva v hladilnem krogu motorja. Pri temperaturi 400 stopinj Celzija monometilhidrazin sam od sebe eksplozivno razpade. Razen uničenja raketnega motorja pa ta eksplozija izgleda ni poškodovala elektronike na krovu satelita.
